El projecte d'intervenció arquitectònica en el Claustre de Sant Vicenç Ferrer de Manacor

*Joan Pascual Femenies
Magdalena Salas Burguera*

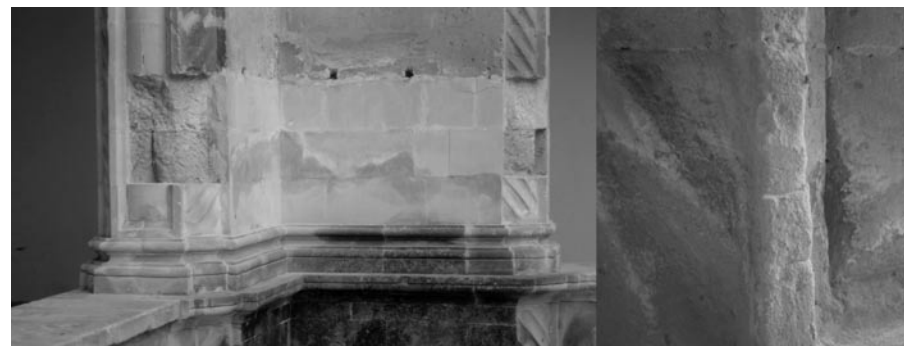
- Humitats d'ascensió capil·lar

En una alçada compresa entre 0.70 i 1.50m, a la planta baixa hi havia taques i lesions de la pedra produïdes per la humitat del sòl. L'origen d'aquestes humitats es relaciona amb l'alta porositat de la pedra de marès del claustre. El terreny és de la mateixa pedra de marès que l'edifici. Per tant, la capil·laritat era contínua i no hi havia cap barrera per a l'ascensió de la humitat. Les efflorescències afecten l'aspecte de la pedra, però també debiliten el material, ja que l'expansió de les sals erosiona la

superfície de la pedra. És per aquest motiu, juntament amb l'acció de les persones, que en els sòcols de les pilastres i murets de la planta baixa la pedra es trobava en pitjor estat, tant que no es podien destriar les formes originals de la pedra.

Per tal d'evitar l'ascensió capil·lar de les humitats, es va instal·lar un sistema d'electroosmosi que canvia la polaritat elèctrica que es crea per l'ascensió capil·lar, de manera que l'aigua baixa en lloc de pujar. D'aquesta manera s'eliminen les efluorescències dels paraments del claustre.

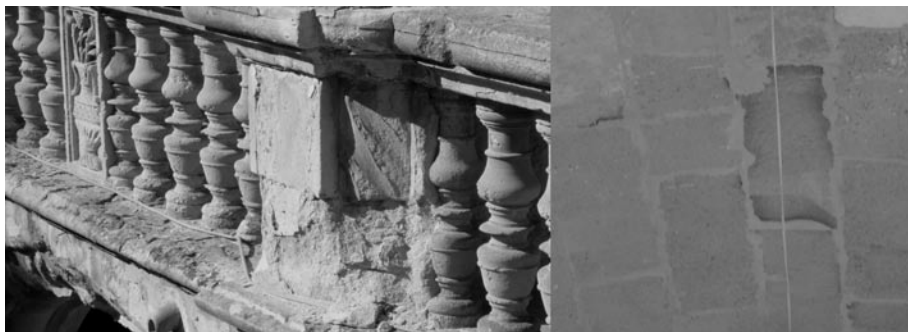
- Disgregació de la pedra

En alguns casos la mateixa pedra es disgregava sense la col·laboració directa de la humitat. En aquests casos l'erosió es produeix amb l'acció del vent o altres elements, però el principal motiu és la mala qualitat de la pedra. Això passava en algunes dovelles de les voltes i alguns balustres, però en general era aplicable a tot l'edifici, ja que el marès utilitzat era molt heterogeni i hi havia peces amb aquesta patologia pertot.

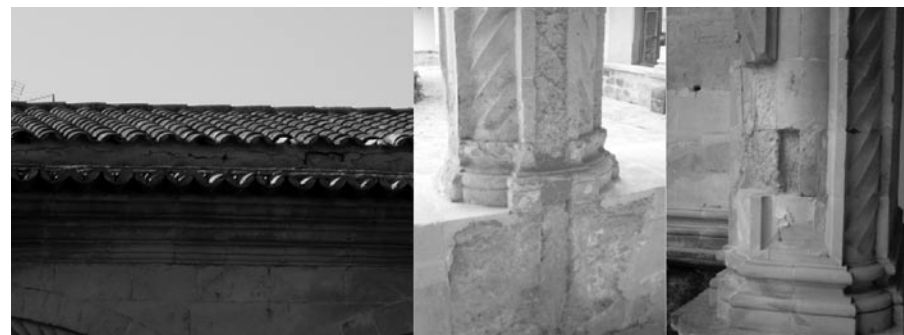
- Intervencions anteriors

Consideram que algunes intervencions que es varen fer es podrien considerar en si mateixes com una patologia, ja que varen agreujar l'estat de conservació del claustre. Enumeram de manera resumida els elements que resultaren perjudicats en algunes intervencions:

- A nivell de coberta es va cosir el conjunt d'arcs i pilastres del claustre amb un cercol de formigó armat. El recobriment va ser insuficient i presentava greus problemes d'oxidació i disgregació del formigó.
- Per retornar la secció original a les pilastres de la planta baixa es varen retirar part de les seccions antigues per després aplacar amb material nou les pilastres i tenir així aspecte nou. Això provocava la disminució de secció i per tant augmentava les tensions de treball del material. En la majoria de llocs es varen reposar els aplacats, que mai no treballen completament solidaris a la resta de la secció, però en algunes pilastres no es varen reposar els aplacats i la secció va quedar debilitada.

- En la intervenció immediatament anterior s'havia pavimentat la galeria del primer pis amb l'addició d'una capa de formigó i paviment que en alguns casos arribava a un augment de gruix d'uns 15cm, amb el consegüent augment del pes de les voltes.

En la zona de la coberta es va reparar el cercol de coronació de formigó armat, protegint les armadures i donant un nou recobriment amb morter. Es va reparar la teulada i es varen col·locar canals i desguassos de zinc per recollir l'aigua de pluja. L'aigua és un dels principals agents de degradació de la pedra. Es va instal·lar la recollida per disminuir la degradació del marès.

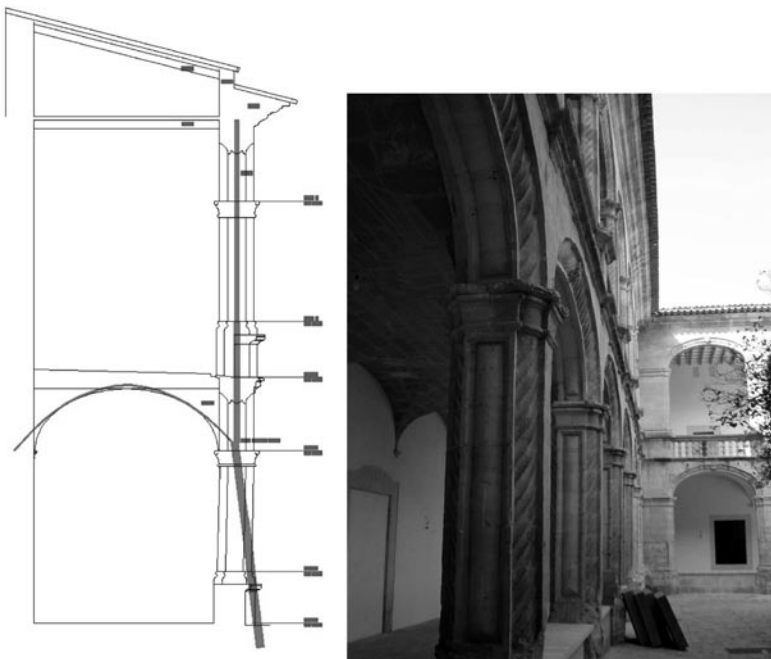
-Moviments de l'estructura

Es tractava, sens dubte, de la patologia més greu de l'edifici. S'havien pres mesures del desplom de les pilastres i en alguns casos s'arribava als 5cm. Aquest desplom coincidia en zones on les voltes presentaven nombroses fissures i senyes d'haver-se deformat.

Aquestes deformacions i desploms tenien el seu origen en l'elevat sobrepès que s'havia acumulat damunt les voltes amb les successives intervencions. El pes havia fet augmentar l'empenta de les voltes cap a les pilastres, les quals no tenien la secció ni la càrrega suficient com per contrarestar aquestes empentes i per tant es desplomaven. Un altre factor clau a l'hora de determinar l'origen dels moviments era que es trobaven localitzats en els centres de les galeries, ja que en els racons el desplom de les pilastres és impossible per la seva secció i perquè estan travades pel conjunt d'arcs i pilastres dels altres costats.

Tot això ens feia pensar que era possible que aquests moviments augmentassin fins a arribar al col·lapse de l'estructura, encara més quan alguns testimonis mostraven que els moviments estaven actius.

En aquells moments encara desconexíem que per contrarestar les empentes de les voltes ja s'havien col·locat tirants de ferro, però que s'havien oxidat amb el temps i havien perdut la seva funció de trava.

Per tal d'evitar nous moviments en les voltes i pilastres vàrem treballar en dues direccions. Per una part, es varen retirar els successius paviments que s'havien superposat damunt les voltes, així com la runa que s'havia utilitzat per omplir els ronyons. Per altra part, es varen instal·lar tirants d'acer inoxidable per travar les pilastres amb els murs i així limitar el moviment de les voltes.

Quan es varen retirar els paviments afegits es varen trobar uns tirants de ferro que s'havien col·locat ja en un moment posterior a l'edificació inicial a causa d'uns moviments semblants als que hem descrit. El mal estat general de conservació d'aquests tirants havia malmès les bases de les pilastres i ja no treballaven correctament. Alguns havien perdut completament la seva secció, exfoliats per l'oxidació. Es va deixar el tirant que es trobava en millor estat de conservació com a testimoni, un cop tractat contra l'oxidació, i es varen cosir les bases de les pilastres fissurades. Els nous tirants es varen fer entrar en càrrega abans de deixar-los col·locats per tal d'evitar al màxim nous desplaçaments.

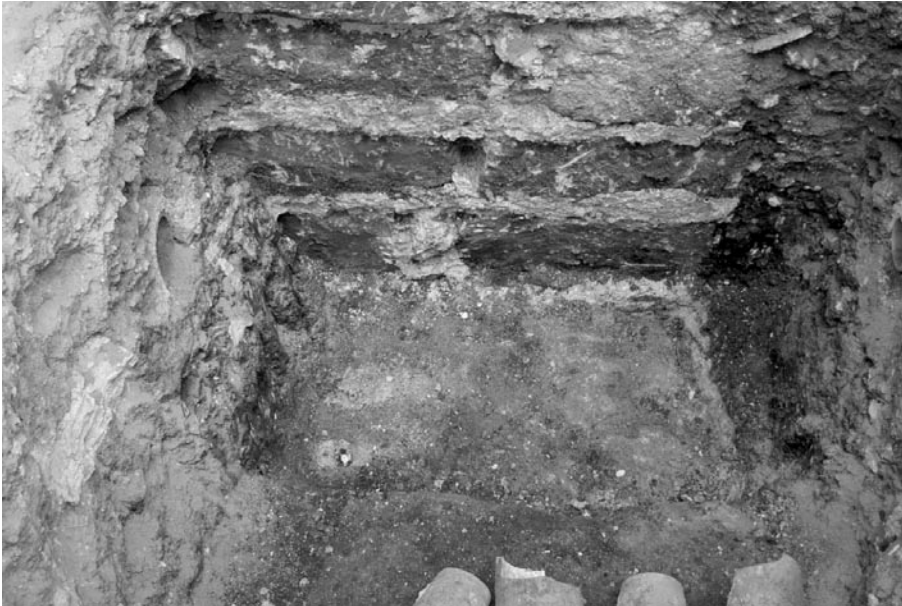
a) A la base de les columnes s'ha realitzat una cala per veure els seus fonaments.

Amb aquesta cala s'ha comprovat com aquestes tenen uns fonaments conformats per quatre filades de maresos posats de pla. A una profunditat d'1,20 m ha aparegut el sistema de canalització del segle XVII. Aquest consta de diferents canals de forma troncocònica, de 41,5 cm de longitud i 15 cm de diàmetre màxim. A la part més estreta aquestes canals tenen quatre estries paral·leles. S'ha documentat que aquest sistema és l'original del segle XVII, quan es construeix el claustre, ja que els nivells arqueològics s'adossen als maresos que serveixen de fonament a les pilastres.

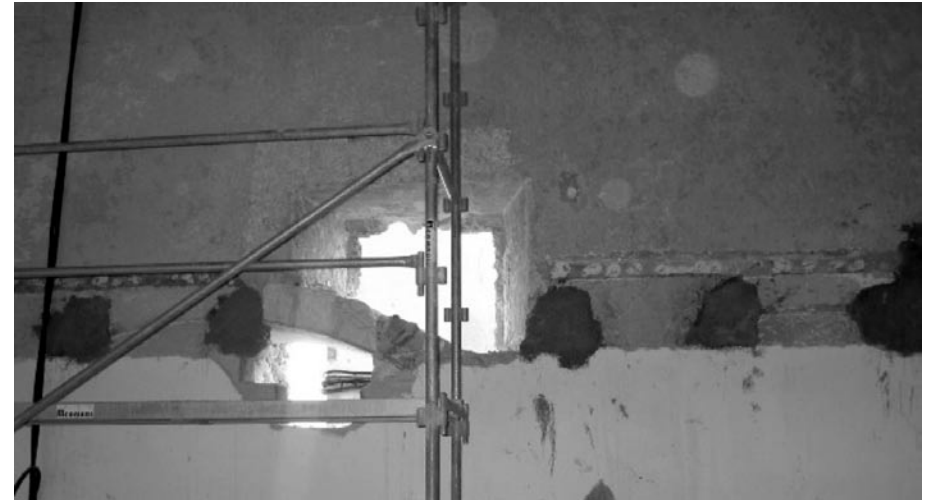
- c) Al costa de l'actual sala Font i Roig, on ara hi ha la nova escala de comunicació del claustre, es va fer una cala aprofitant que s'havien de fer els fonaments per a

la nova escala. En les parets d'aquest espai s'ha pogut documentar l'existència anterior de dues escales i se n'ha trobat un dels escalons del començament.

De la mateixa manera, es varen documentar una sèrie de paviments, la qual cosa demostra els diferents usos que han tingut aquests espais. Aquests paviments, del més modern al més antic, són els següents: trespol de morter de ciments portland, rajoles de fang, dos trespols de morter de ciment natural i trespol de morter de calç. Entre aquests nivells de paviment hi havia reblit amb runa.
