Restauració i posada en valor de dos molins del municipi de Manacor (Mallorca)

El molí d'en Fraret

El molí d'en Beió

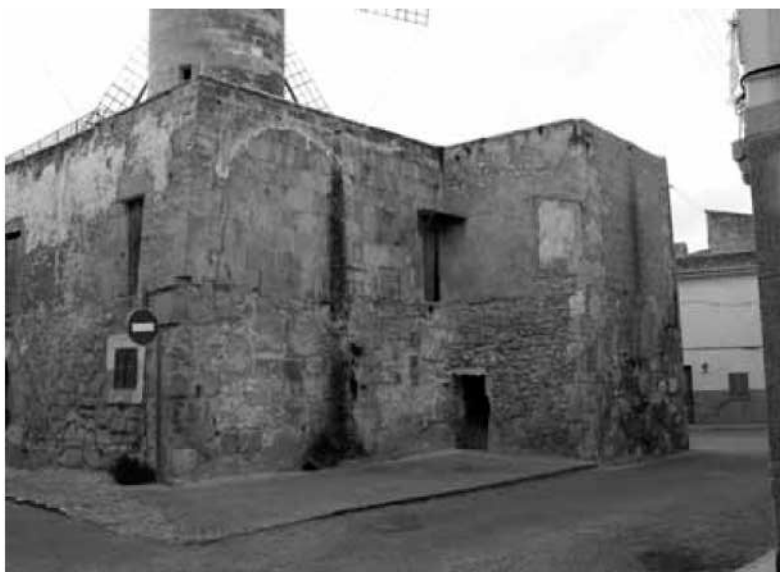
Fig. 1 Estat inicial en el moment de començar la intervenció.

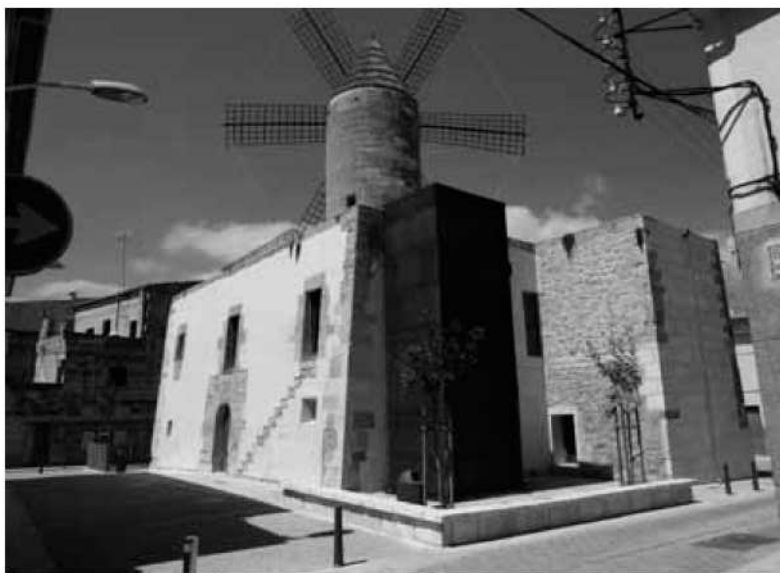
Fig. 2 Estat final després de la intervenció.

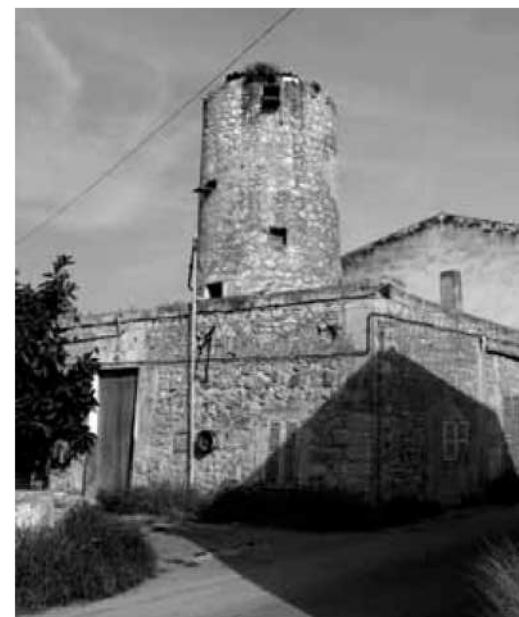
Fig. 3 Estat inicial en el moment de començar la intervenció.

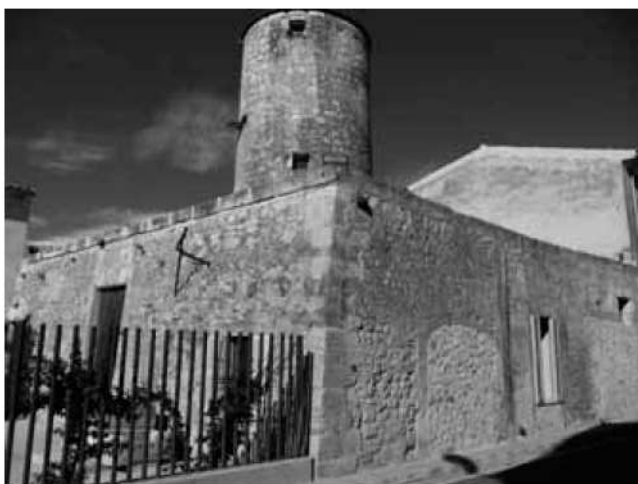
Fig. 4 Estat final després de la intervenció.
