Sa Mora. Tasques de neteja i restauració de l'escultura femenina de la plaça de sa Font de sa Mora, Manacor, Mallorca

Restauradors: Bernat Burgaya Martínez i Margalida Munar Grimalt

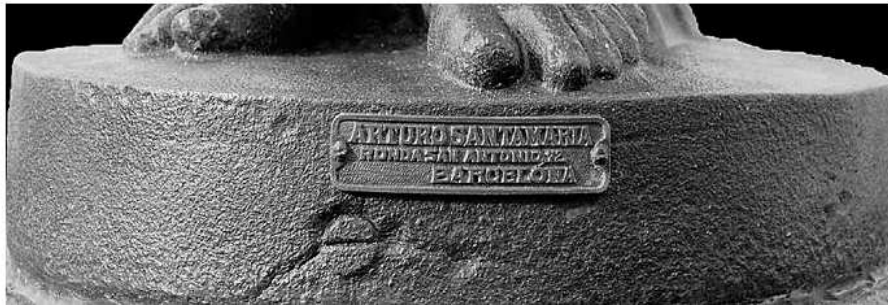
L'escultura està feta de ferro fos i consta de dues parts; escultura i fust o peanya. El nom o noms de l'autor, està present en les dues parts. Així podem apreciar als peus de la figura, una petita planxa de bronze rematada amb grampons on es llegeix «ARTURO SANTAMARIA. RONDA SAN ANTONIO, 72. BARCELONA». L'altra inscripció la trobem a la peanya i es tracta de dues tires de ferro soldades on es llegeix «A.YA. SANTAMARIA» i «BARCELONA». Curiosament, entre aquestes dues tires de ferro hi trobem un espai buit amb dos

Placa amb el nom de l'autor de l'obra.

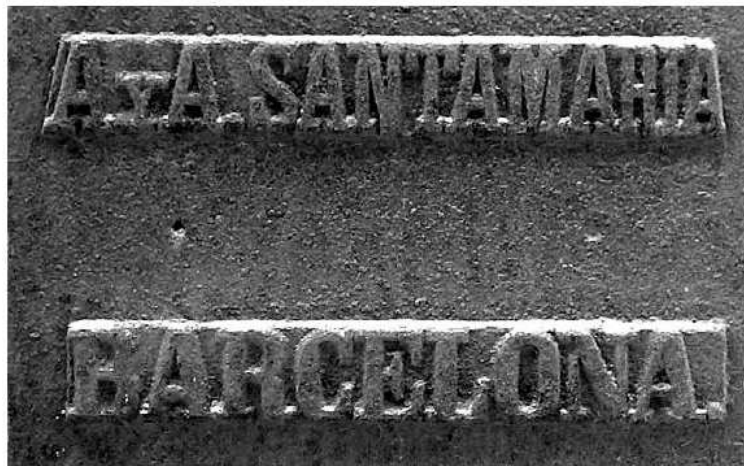
Inscripció situada a la peanya on s'aprecia l'autoria de l'obra.

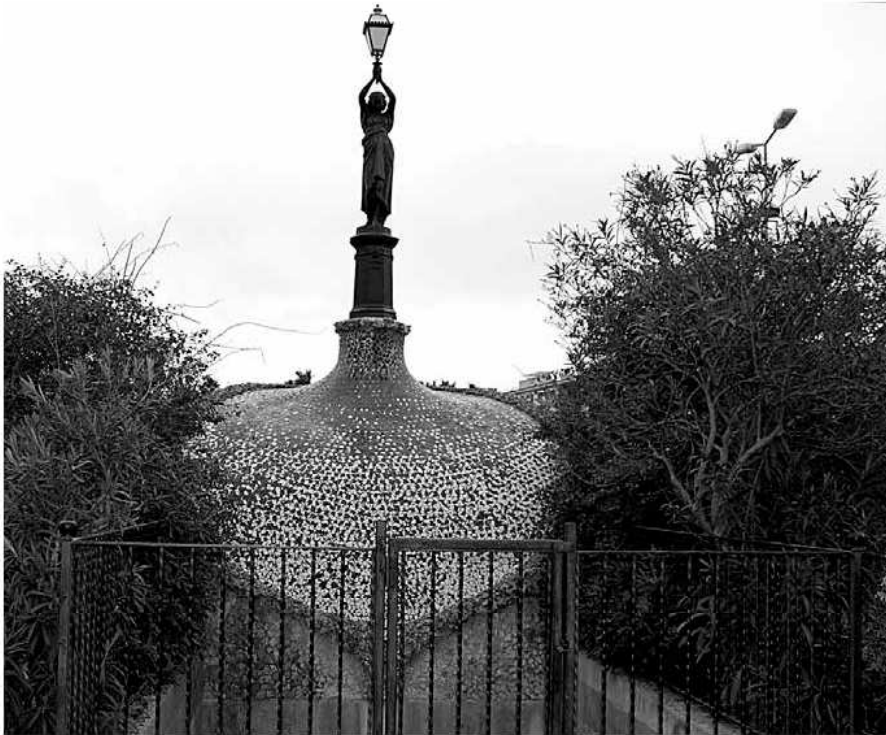
L'estructura està feta de ciment tipus pòrtland i té forma de cova o abric per una part, per l'altra, forma com una gota, petxina o pètal i és on trobem la font, que s'hi accedeix baixant uns esglaons. Aquesta petxina està decorada amb el típic «trencadís» de rajola de color marró a la part superior i blanca a la part inferior, fonent-se gradualment ambdós colors en el centre. Coronant el conjunt i també per la part inferior, hi ha pedres calcàries adherides a tota la superfície. Les columnes que sostenen el voladís de la part de la cova són de secció quadrada i es troben col·locades obliquament.

Imatge del conjunt vist des de la part de la font.

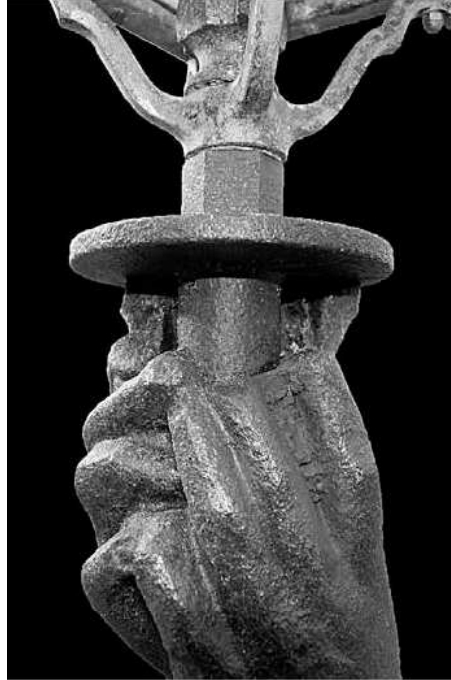
Amb les mans sosté una torxa que fa de mànec pel sosteniment del fanal. La torxa presenta un cercle o platina que protegeix les mans. Això és aprofitat per l'escultor per deixar-hi un orifici, entre torxa i mans, que permeti la sortida d'aire de l'interior de l'escultura a la vegada que hi impedeixi l'entrada d'aigua de pluja. Aquest és un recurs típic de les obres de metall que han d'anar a la intempèrie, un punt de respiració per evitar que la temperatura del seu interior a l'estiu sigui molt elevada.

Detall de les mans aguantant la torxa que culmina amb la fanal, entre les mans i el mànec hi trobem l'espai buit.

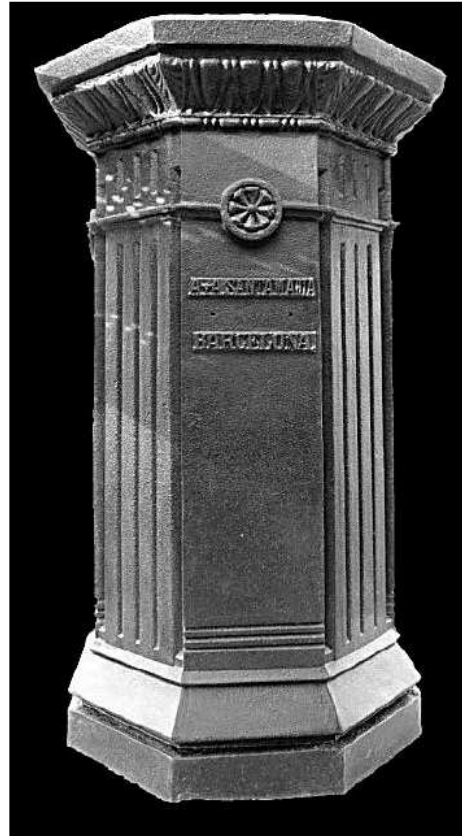
El pedestal és de secció octagonal amb quatre cares llises i quatre estriades, intercalades amb decoració vegetal i floral.

Detall del pedestal octagonal i la decoració.

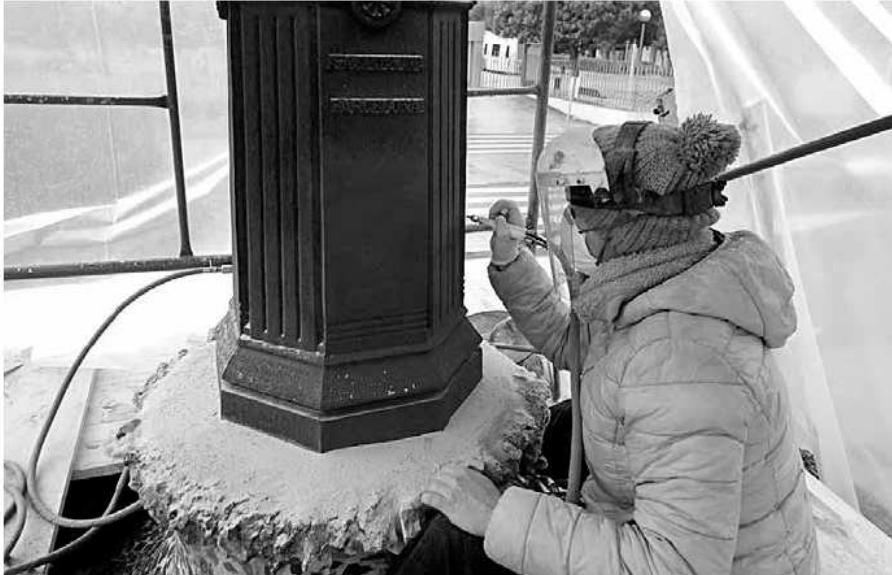
Projecció de sílice amb micro abrasímetre.

Havent provat diferents sistemes de neteja, es va optar per una neteja en sec a través de micro-sorrejat amb sílice (0,4 mm) a uns 3,5-4 bars de pressió.

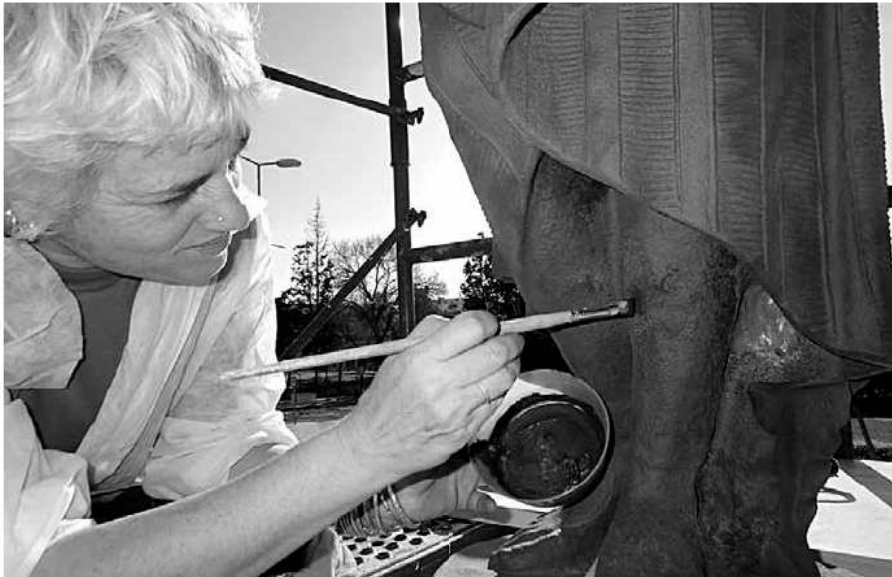
Una vegada reintegrades les pèrdues es procedí a la reintegració pictòrica.

una malla de la mateixa marca comercial. Posteriorment se li donà la textura adequada i es va reintegrar pictòricament. La junta d'unió entre pedestal i escultura també es segellà amb la mateixa resina epoxídica d'altres prestacions.

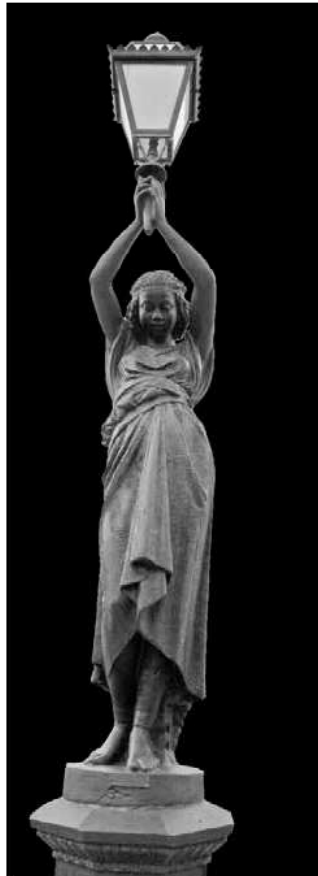
Final de la intervenció.

Finalment es va procedir a la inhibició i protecció de la corrosió amb dues capes d'*Incral 44* aplicades a pinzell, que presenta bones característiques d'adhesió i resistència. L'acabat es va fer aplicant a raspall cera *Reswax WH* per a ferro.

El fanal es va desmuntar, netejar i tractar de la mateixa manera, deixant tot el ferro del conjunt amb la mateixa tonalitat.
