El projecte d'intervenció arquitectònica en el Claustre de Sant Vicenç Ferrer de Manacor

*Joan Pascual Femenies
Magdalena Salas Burguera*

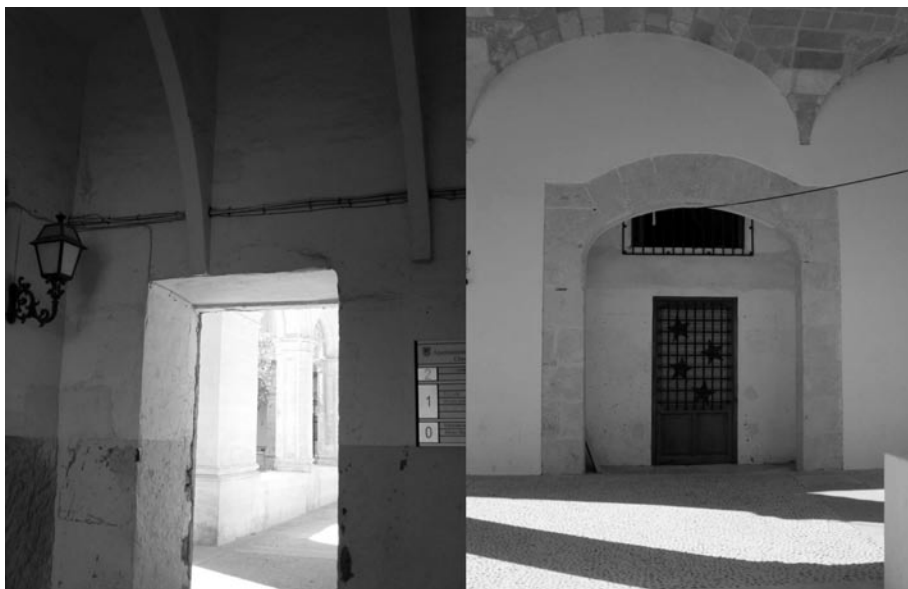
L'ala nord era la zona que es trobava en pitjors condicions espacials i també estètiques. S'entrava al claustre per un portal que s'havia obert en una intervenció posterior, després del qual hi havia un espai de distribució amb aspecte d'espai exterior. En les parets d'aquest espai s'havia obert un portal de mig punt amb aspecte

de portal forà i unes barreres el separaven de l'escala principal. S'accedia al claustre a través d'un portal de menor secció que l'anterior, sense cap intenció estètica ni de correcció constructiva.

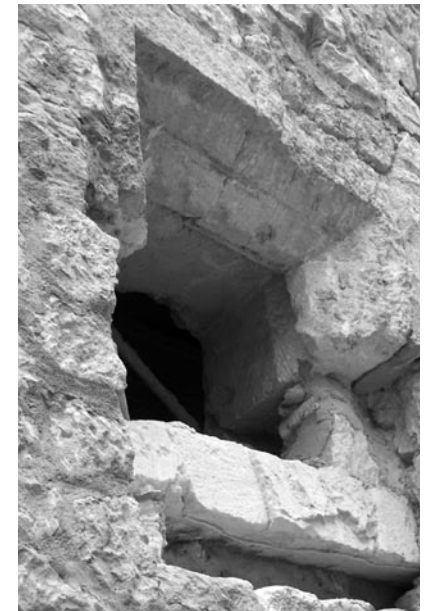
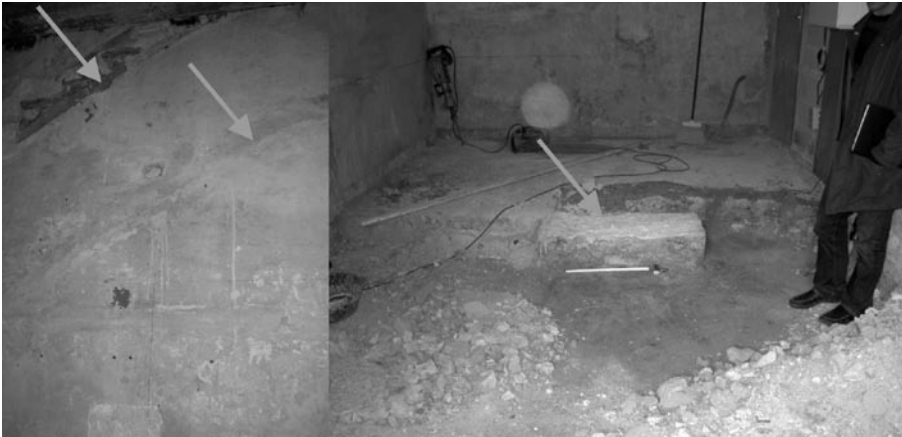
- d) Es va buidar un clot negre que hi ha al jardí interior de les dependències de Cultura. Es tracta d'un espai picat a la roca natural i amb volta d'argamassa.
- e) Es va fer una petita cala en un dels escalons de l'escala del claustre i es va veure com la peça de marès original es va recobrir amb ciment mallorquí, rajola de fang i barra de fusta amb bocell durant el segle XX. Aquesta intervenció probablement es

va fer perquè el marès estava molt gastat de tant trepitjar-lo.

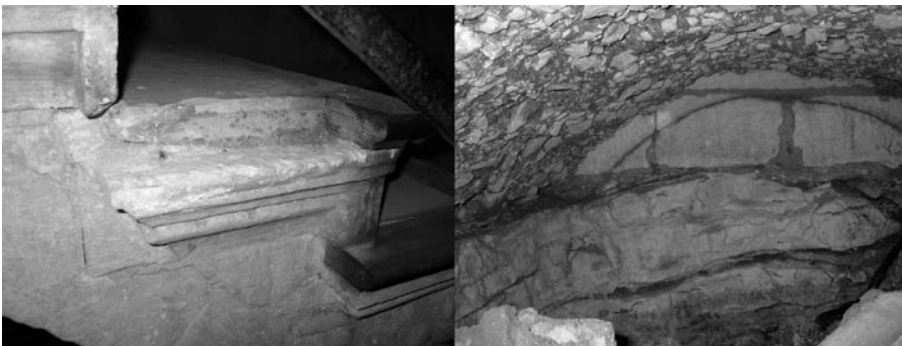
- f) A la zona al voltant de la cisterna del claustre es rebaixà el trespol per poder-lo empatar amb la resta. D'aquesta manera, va aparèixer la motllura que conforma la base de la cisterna i el trespol antic a base de lloses pètries, que per les notícies que tenim es va reformar durant la primera meitat del segle XX.

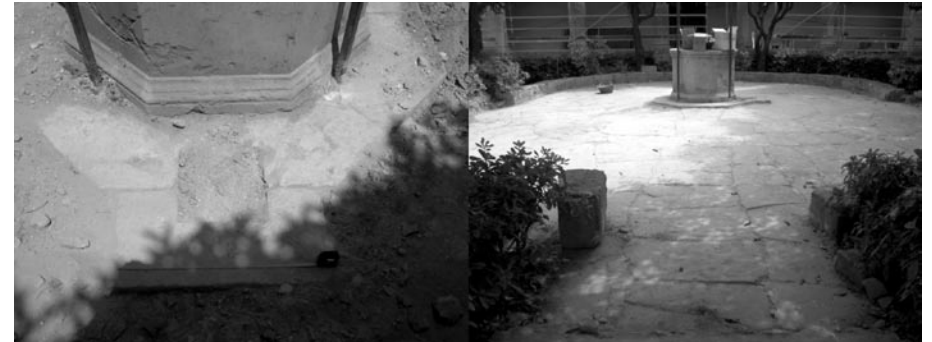
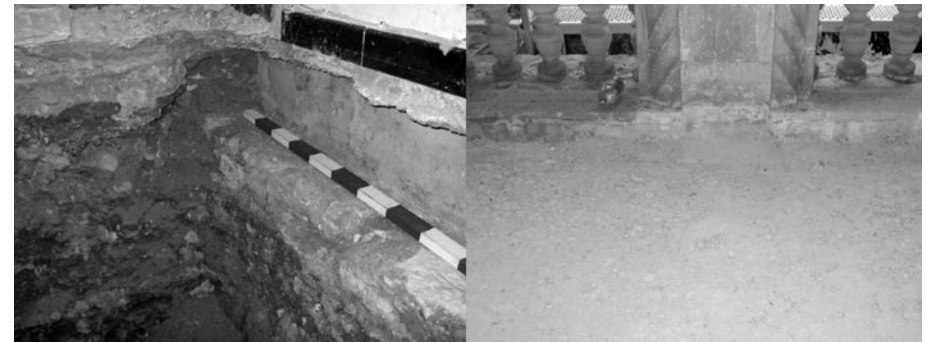
- a) De les cales realitzades en planta pis, una de les descobertes més interessants fou la utilització en un moment indeterminat d'un paviment de macs de torrent. El

que queda clar és que en un moment imprecís del segle XIX i XX coexisteixen diferents tipus de paviment, probablement relacionat amb els diferents usos que va tenir el claustre des de 1835.

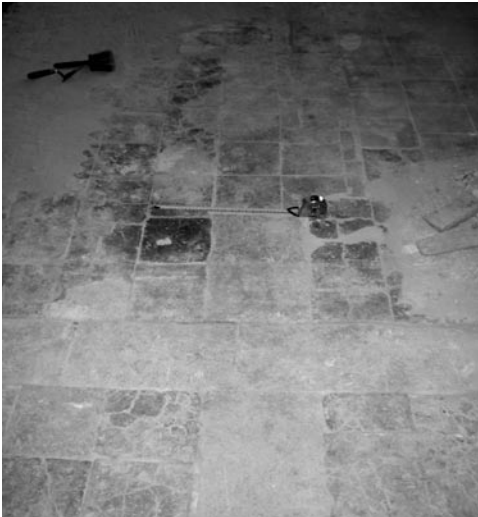
A la galeria sud apareixen rajoles de fang, de 19 x 21 i de 20 x 20 cm, ambdues fetes manualment. Just al cantó amb la galeria oest es comença amb un trespol de ciment natural polit.

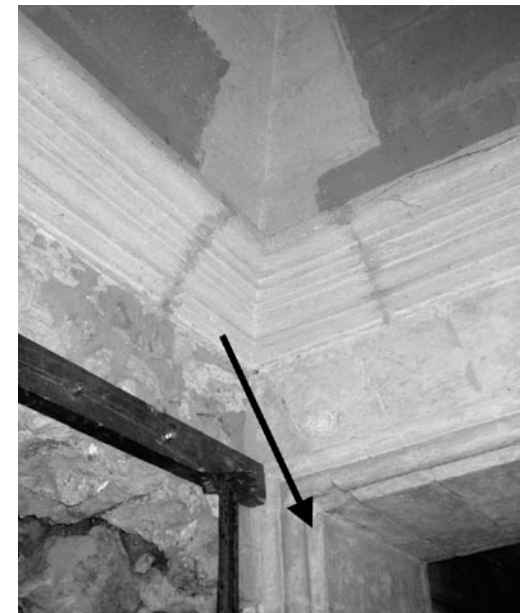
- f) Una de les peculiaritats que varen observar els restauradors durant les obres varen ser les diferències en la construcció de les quatre galeries. Per exemple, els capitells i motllures de la galeria nord són més elaborats que els de la resta de galeries. Sembla com si

fossin dos moments diferents o fets per dos mestres picapedrers. Això ens ho confirma la documentació que ens parla de diferents fases en la construcció del claustre.
