Resultats preliminars de la intervenció a la Naveta 1 de s'Hospitalet Vell (Manacor, Mallorca)

Intervencions realitzades a la naveta 1

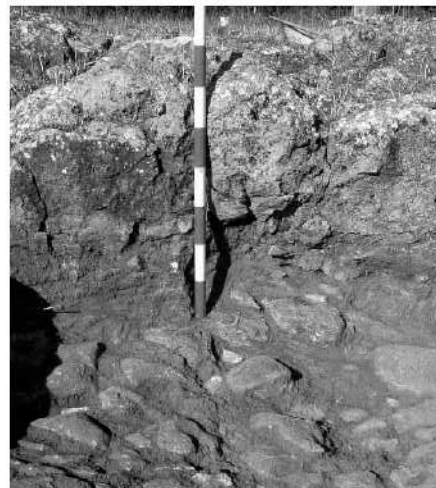
Fig. 1. Nivell de preparació per construir la naveta.

Aquesta UE 1 es va trobar com un nivell uniforme per tot l'interior de la naveta, encara que cal dir que a la zona de l'interior del portal presentava una textura molt més compacta. Per aquest motiu es va decidir fer una cala interior a la zona SO, per davall de les falques de pedra del parament interior del mur. En aquesta zona, hi va aparèixer un nivell de pedres planes (UE13) mesclada amb la mateixa UE 1 que passa per sota dels murs. Sembla tractar-se d'un nivell de preparació de la terra i només en determinades zones es col·loquen aquestes pedres planes per omplir buits. En aquesta zona no surt gens de ceràmica. Davant l'evidència que hem obtingut amb aquesta cala, a la zona SO es va decidir no obrir-la més i deixar-la com una zona de reserva arqueològica.

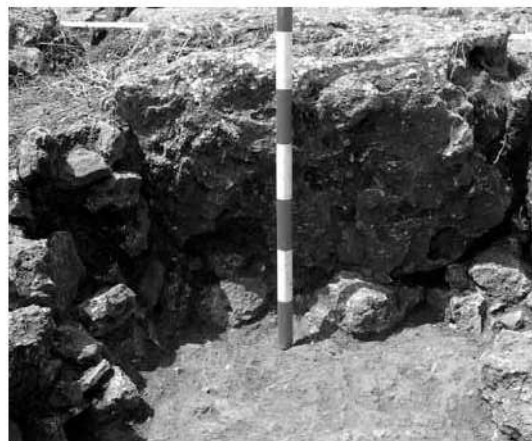
Fig. 2. Cala a l'interior del mur oest.

També es va fer una cala a l'interior del mur O (FET 4: UE 16, UE 17, UE 18 i UE 19), ja que en la seva part central es veia com havia estat reblat amb anterioritat. S'ha pogut esbrinar que la forma de construir el mur de la naveta consistia a posar primer

les pedres grosses tant del parament exterior com interior, després es falcaven per l'interior de la mateixa manera que trobam per la cara exterior. Posteriorment es col·locaven pedres mitjanceres encaixades les unes amb les altres i a sobre es tirava terra argilosa que quedava molt compacta. Per finalitzar, s'acabava d'omplir amb terra de poca consistència i pedra més petita.

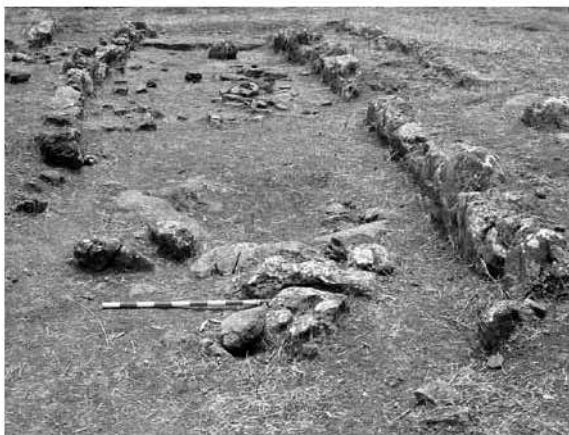
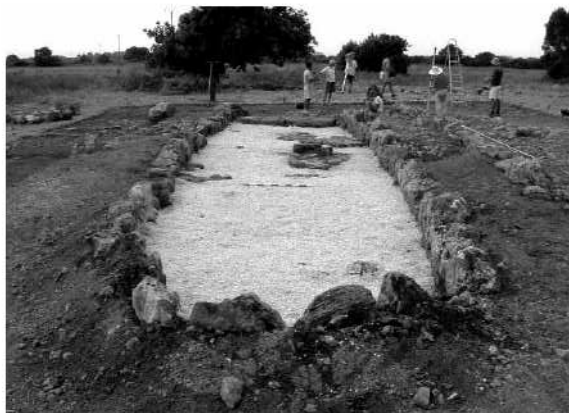
Fig. 3. Restitució de l'absis.

Pel que fa a les actuacions de consolidació i restauració, la directora de restauració, Margalida Munar, en va restaurar l'absis. L'absis de la construcció es trobava totalment perdut tant en el parament intern com en l'extern i només es conservaven algunes de les falques que sustentarien les lloses de tancament. Donades aquestes premisses, es va decidir restituir el tancament de l'absis amb el parament intern, ja que teníem indicis suficients per poder esbrinar el seu traçat original. Es varen realitzar una sèrie de plantilles fent servir com a referència les falques trobades, els sondejos arqueològics realitzats i la simetria dels paraments.

La decisió de tancar l'estructura per a l'absis no va ser purament per un sentit estètic, sinó que era la forma més eficaç per fer el conjunt més intel·ligible i fàcil d'interpretar; era la manera d'evitar que la gent confongués l'absis amb l'entrada de l'estructura. De totes maneres, el tancament de l'absis quedà ben diferenciat ja que s'utilitzà un morter de color rosat per tal de diferenciar els nous elements dels originals d'una manera clara. Per altra banda, es va decidir no restituir el parament extern ja que es trobava molt perdut, amb mancances molt considerables d'elements constitutius. A més, amb la restitució de l'absis amb el parament intern ja quedava prou clara la planta de la naveta.

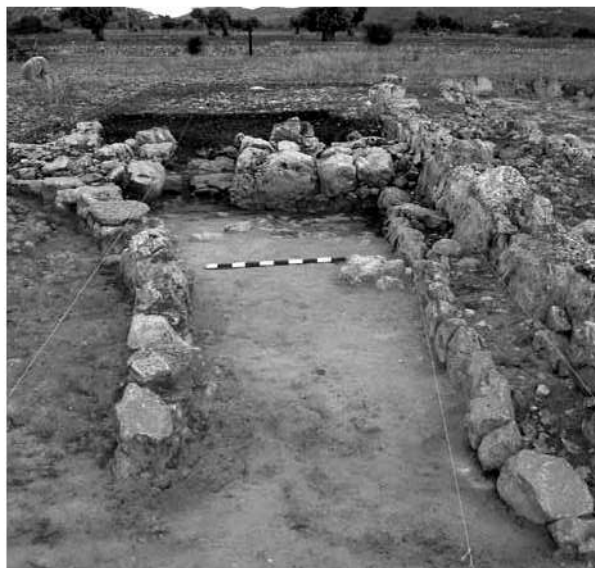
Fig. 4. Imatge de la relació entre FET 5 i banqueta.

L'excavació exterior també va permetre documentar una filada de lloses paral·leles al parament exterior de la naveta, que es va definir com a banqueta (UE 35). Aquesta té un recorregut a nivell de tot el parament exterior O fins a la zona de l'absis, cosa que fa pensar que s'hauria pogut estendre per tota la naveta. Però a causa de l'estat d'arrasament tant de l'absis com del parament E ha desaparegut. Aquesta banqueta es fa en el mateix moment que es construeix el parament extern. Es va poder comprovar que el FET 5, adossat al mur de la naveta, recolzava sobre la banqueta i, per tant, era posterior a aquesta.

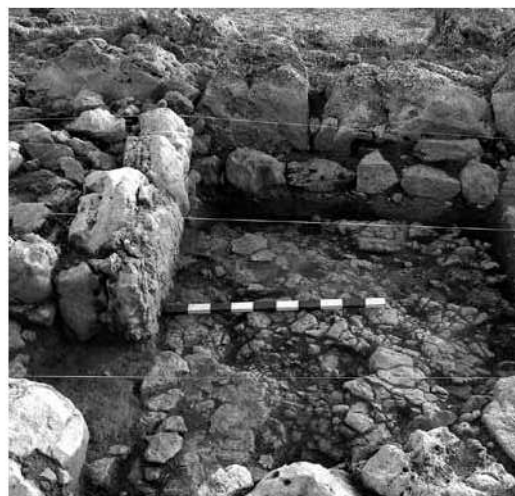
Fig. 5. Imatge de la cala realitzada.

En el parament extern O es fa ver una cala a la cantonada entre les UE 20 i 16. Així, aquest sector, juntament amb la cala que s'havia fet dins la naveta l'any 2004, ens ha permès entendre millor el sistema constructiu que empraven a l'hora de construir les navetes:

1- La primera passa és retocar la roca natural. Per això hi ha zones on s'aplanen les puntes que pugui tenir (UE 58).

- 2- La roca mare està recoberta per un nivell de terra groguenca que té pedres planes associades per anivellar (UE 57). Aquesta UE s'equipara amb la UE 13 que va aparèixer a l'interior de la naveta; a més, coincideixen per cotes.

- 3- A sobre hi ha un nivell de terra molt roja i compacta; és el que es denomina com a *call vermell*, però té material ceràmic. Aquest és el nivell de preparació del terreny on s'assentarà l'estructura (UE 56 en el sector SO i UE 59 en el sector NO).

- 4- Després es comencen a col·locar les pedres que conformen la primera filada i a sobre es va alçant el parament. Per col·locar les diferents filades han d'anar fent retocs a les lloses *in situ*. A sobre de la UE 56 s'han trobat les llenques que probablement són evidències d'aquests retocs a les pedres de les diferents filades a l'hora d'encaixar-les.

- 5- Una vegada tenen fet el mur que conforma la naveta, construeixen una banqueta (UE 35) que s'ha trobat a tot el perímetre exterior O. Hem de pensar que la part E ja havia estat destruïda des d'antic per l'efecte de l'arada.

- 6- Quan està feta la banqueta, es realitza el nivell de circulació o paviment que utilitzen a l'exterior (UE 44). Aquest és l'única unitat associada al nivell de circulació exterior que només surt per la banda SO, no per la NO.

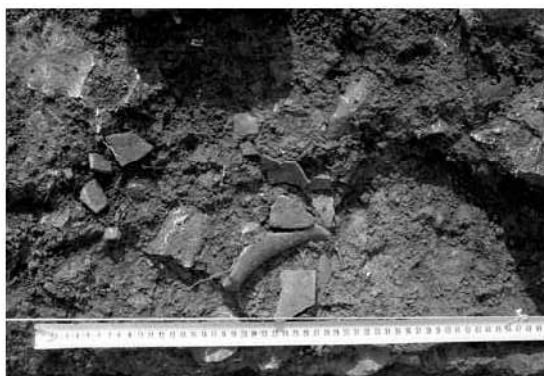
Fig. 7. Femer de la UE 37.

En el sector exterior SO, entre la naveta 1 i 2, associat a la UE 37, que consideram com un nivell d'abandonament, hi va aparèixer un gran femer amb una concentració important de fauna i ceràmica del bronze final. És concretament en el sector oest, davant la façana, on ha aparegut una concentració més alta d'aquests materials. En aquesta zona és on ha aparegut també un penjoll d'ós amb decoració de cercles associat a aquest femer.

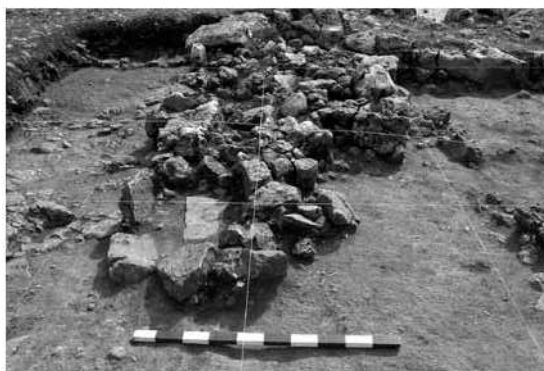
Fig. 8. FET 6.

Després d'haver tret tota la UE 37 d'aquest sector, hi han aparegut restes d'un mur (UE 49, 50 I 51) i una estructura en forma de cubeta de pedra (UE 52 I 53). Aquests murs són d'un mateix moment cronològic i l'hem identificat com a FET 6; aquest està a sobre de la UE 44, que considerem el nivell de paviment que trepitja la gent que habita les navetes. El FET 6 no es troba adossat a la naveta 2, per la qual cosa haurem d'esperar a desmuntar aquesta estructura per acabar d'aclarir la relació estratigràfica.
